**ESTUDIO GEOTÉCNICO T – 01059.19**

**PROYECTO DE EJECUCIÓN: MURO DE CONTENCIÓN**

**DIRECCIÓN: C/ SEPULCRO  
BOROX. TOLEDO**

**PETICIONARIO: EXCMO. AYTO. DE BOROX**

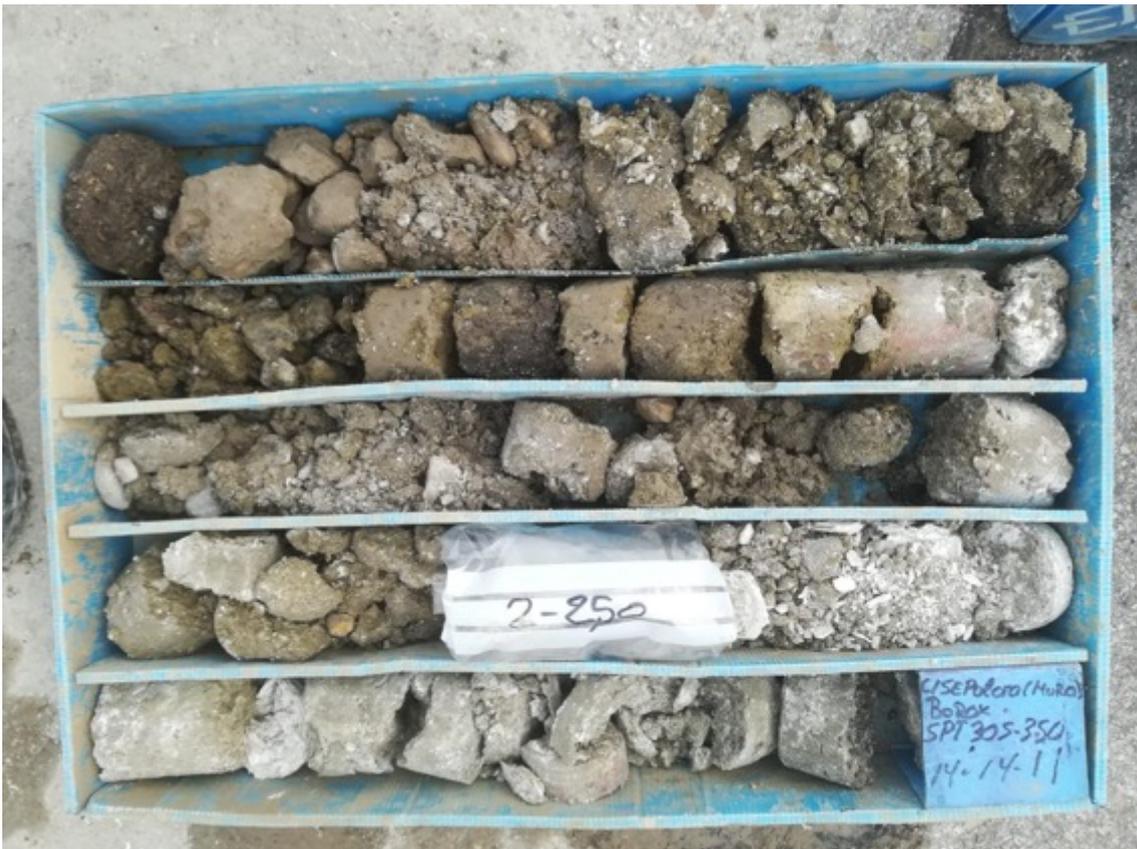
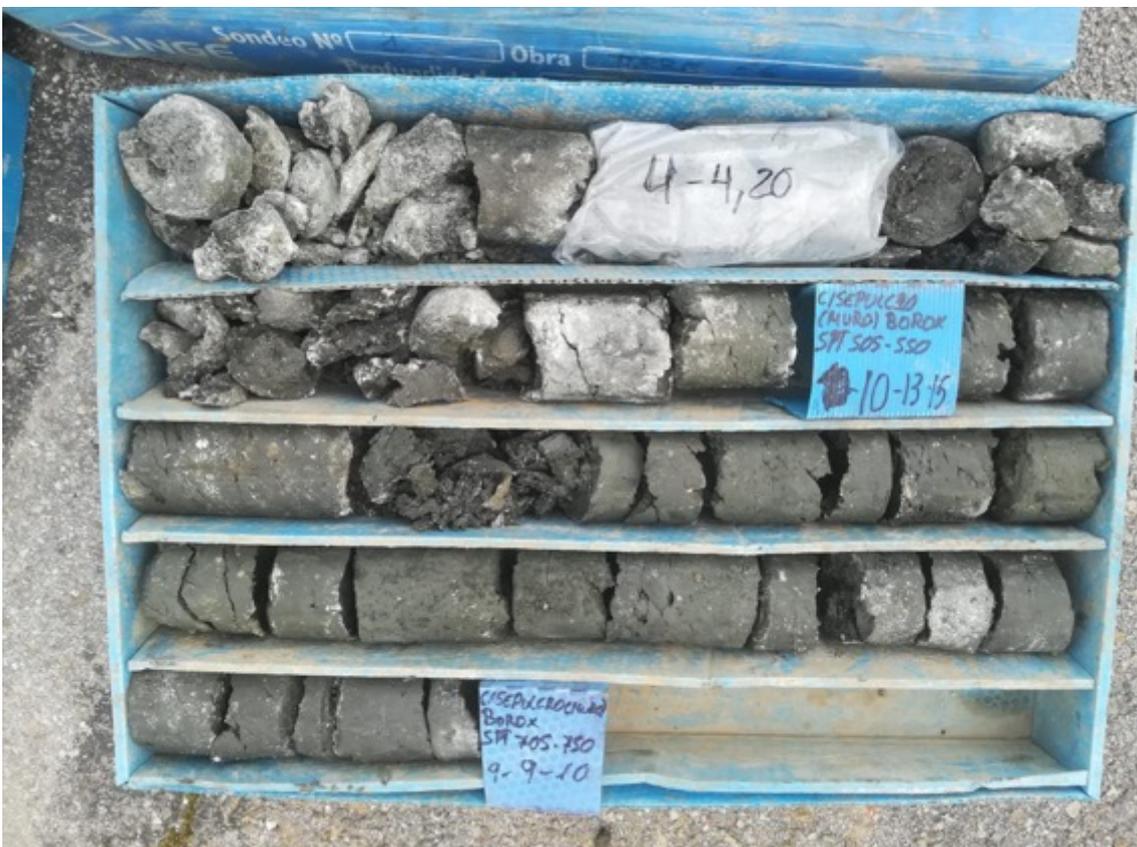
### **Sondeo S-1**

Aparece en el Sondeo S-1 desde 0,00 m hasta 0,30 m de profundidad, constituyendo la cobertera superficial de la parcela.

El nivel está compuesto por la solera de la nave desde donde se hicieron los ensayos.

Aparecen en el sondeo S-1 desde 0,30 m hasta 7,50 m de profundidad, fin del sondeo.

El nivel está compuesto por arcillas de alta plasticidad de color grisáceo con presencia de sulfatos y carbonatos. Compacidad media.

Por otro lado, el nivel freático no se detectó en el sondeo, a las profundidades alcanzadas, en mediciones efectuadas en fecha de realización de los trabajos de campo.

FIN DEL SONDEO A 7,50 M DE PROFUNDIDAD.  
NO SE DETECTA EL NIVEL FREÁTICO A LA PROFUNDIDAD ALCANZADA, EN MEDICIONES REALIZADAS EL DÍA 22/02/2019.

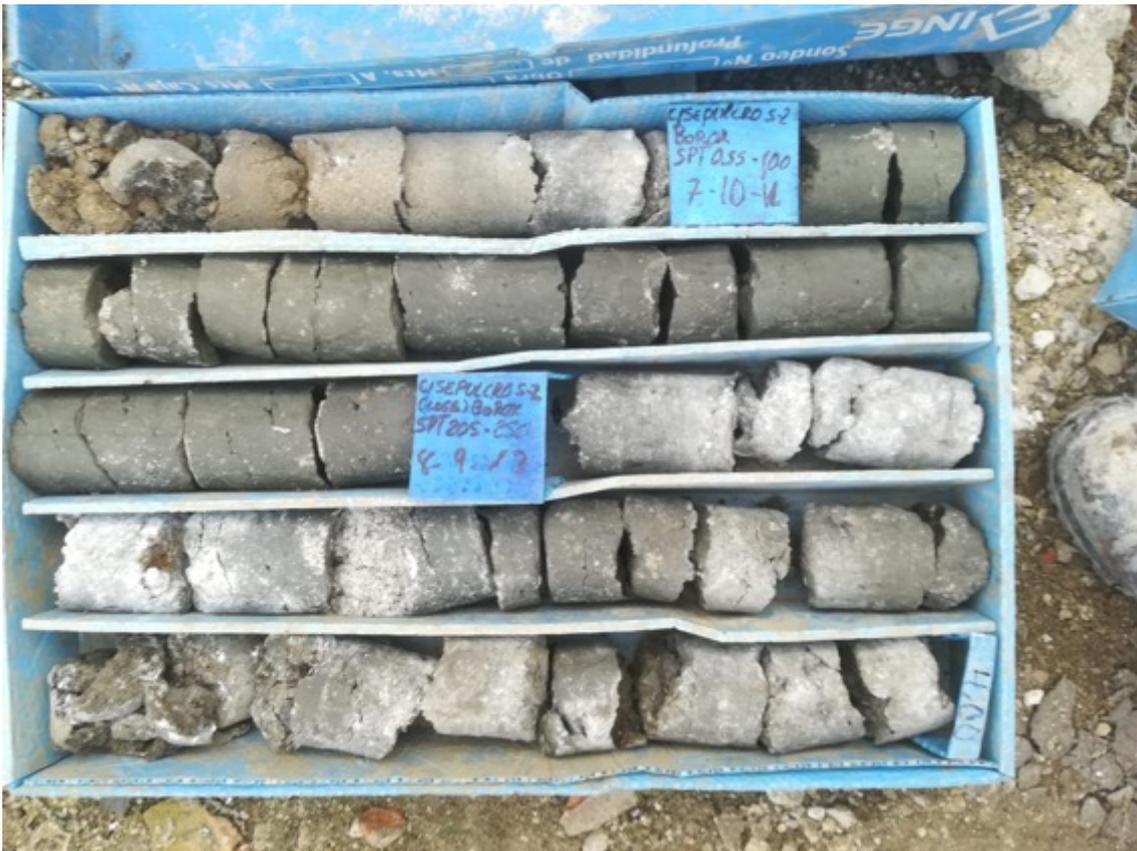
## **Sondeo S-2**

Aparecen en el sondeo S-2 desde 0,00 m hasta 4,00 m de profundidad, fin del sondeo.

El nivel está compuesto por arcillas de alta plasticidad de color grisáceo con presencia de sulfatos y carbonatos. Compacidad media.

Por otro lado, el nivel freático no se detectó en el sondeo, a las profundidades alcanzadas, en mediciones efectuadas en fecha de realización de los trabajos de campo.

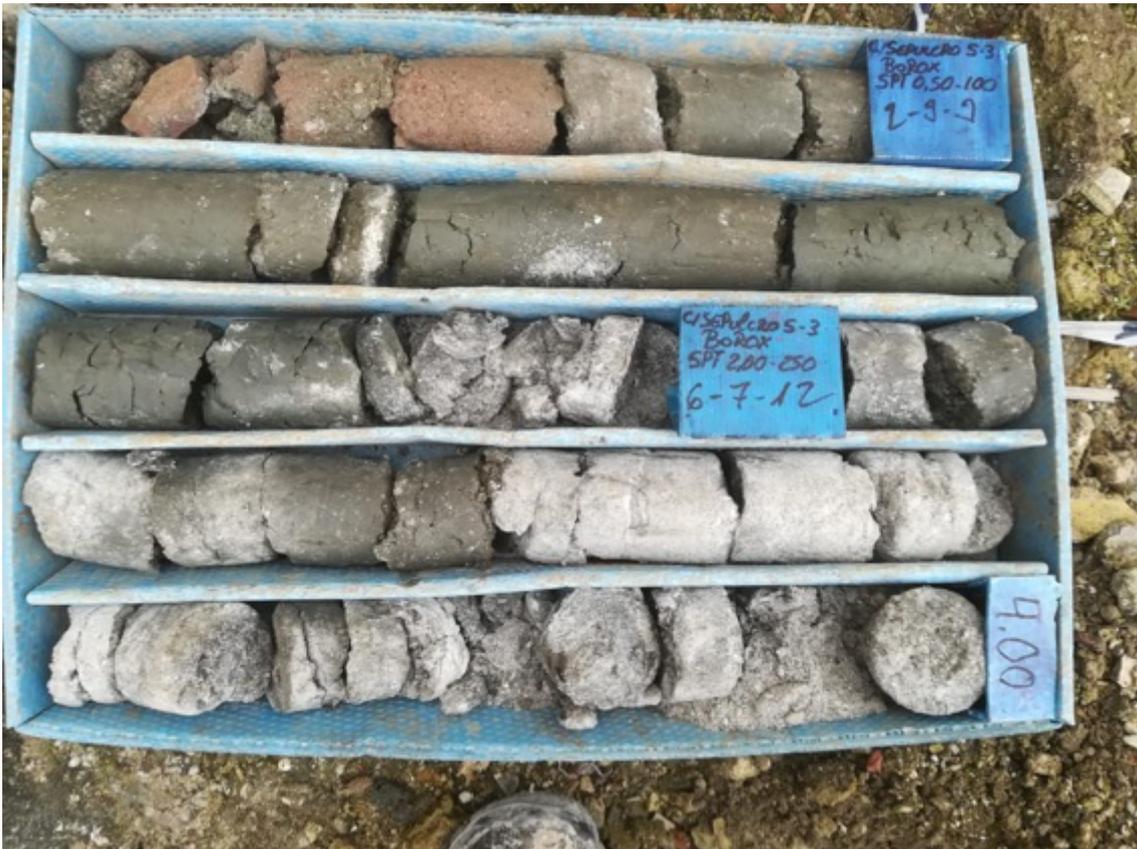
## **Sondeo S-3**

Aparecen en el sondeo S-3 desde 0,00 m hasta 4,00 m de profundidad, fin del sondeo.

El nivel está compuesto por arcillas de alta plasticidad de color grisáceo con presencia de sulfatos y carbonatos. Compacidad media.

Por otro lado, el nivel freático no se detectó en el sondeo, a las profundidades alcanzadas, en mediciones efectuadas en fecha de realización de los trabajos de campo.

Perforación		DIRECCIÓN: CALLE SEPULCRO, BOROX, TOLEDO.										Nº TRABAJO: T-01059.19					
Peticionario		PETICIONARIO: EXCMO. AYTO. DE BOROX										FECHA DE REALIZACIÓN: 22/02/2019					
SONDEO Nº: 3		PROFUNDIDAD ALCANZADA: 4,00				NIVEL FREÁTICO: NO SE DETECTA		LOCALIZACIÓN: SEGÚN CROQUIS									
Tipo	Ø	Profundidad m	Potencia m	Recuperación %	Litología	Muestras			Ensayos de Laboratorio							Naturaleza del Terreno	
					Prof.	Muestra	N <sub>30</sub>	USCS	WL	IP	CS kg/cm <sup>2</sup>	PH kg/cm <sup>2</sup>	SO <sub>4</sub> %	gravas %	finos %		
RSW	86	0,50 1,00 1,50 2,00 2,50 3,00 3,50 4,00 4,50 5,00 5,50 6,00 6,50 7,00 7,50 8,00 8,50 9,00 9,50 10,00 10,50 11,00 11,50 12,00 12,50 13,00 13,50 14,00 14,50 15,00	4			0,50 1,00 2 2,5	SPTc SPTc	6 19									LIMO DE ALTA PLASTICIDAD ARENOSO
FIN DEL SONDEO A 4,00 M DE PROFUNDIDAD. NO SE DETECTA EL NIVEL FREÁTICO A LA PROFUNDIDAD ALCANZADA, EN MEDICIONES REALIZADAS EL DÍA 22/02/2019.

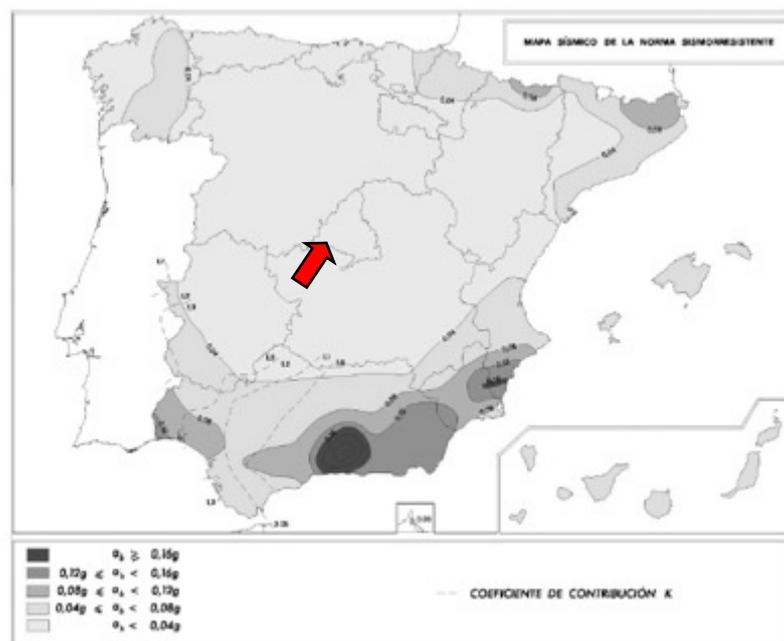
Mapa de Peligrosidad Sísmica.

Siguiendo el criterio de la norma y a la vista del Mapa de Peligrosidad sísmica, la zona de estudio presenta una aceleración sísmica básica  $a_b/g$  menor a 0,04, expresada en relación al valor de la gravedad (un valor característico de la aceleración horizontal de la superficie del terreno correspondiente a un período de retorno de 500 años).

Asimismo, la zona de estudio presentaría un valor de Coeficiente de contribución K de 1,30 y un valor de Coeficiente de suelo C de 1,30, por tratarse de terrenos Tipo II (roca fracturada o suelo granular denso), con velocidad de propagación de las ondas sísmicas transversales o de cizalla ( $V_s$ ),  $750 \text{ m/s} \geq V_s > 400 \text{ m/s}$ .

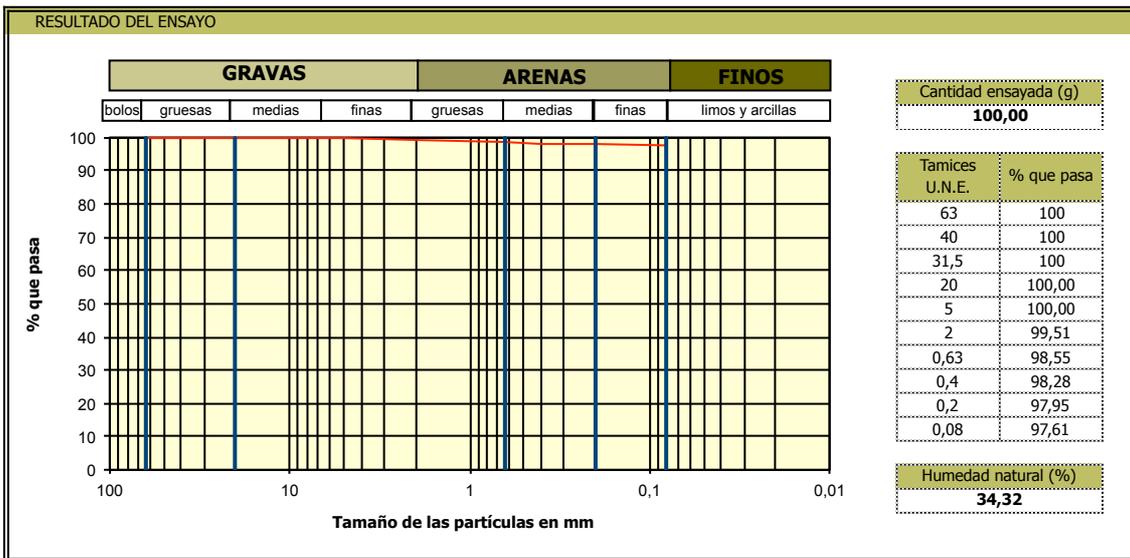
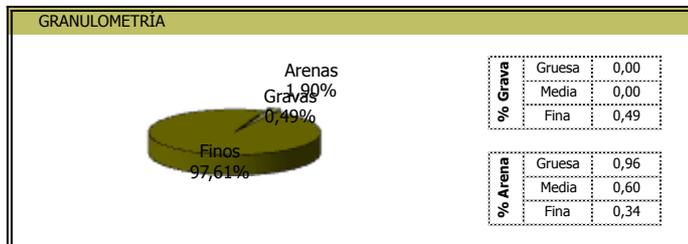
TIPO DE MUESTRA
Muestra Alterada tomada de S-1. Cota: de 5,00 m a 5,50 m.

LÍMITES DE ATTERBERG	
LÍMITE LÍQUIDO:	<b>53,4</b>
LÍMITE PLÁSTICO:	<b>32,1</b>
ÍNDICE DE PLASTICIDAD:	<b>21,3</b>

CLASIFICACIÓN U.S.C.S.	
<b>MH</b>	Limo alta plasticidad

CONTENIDO EN SULFATOS
(Se ha llevado a cabo un análisis cuantitativo de la muestra )
<b>4116 mg/kg</b>
Equivalente a: 0,4116 %
Tipo de exposición Qb (Ataque medio)

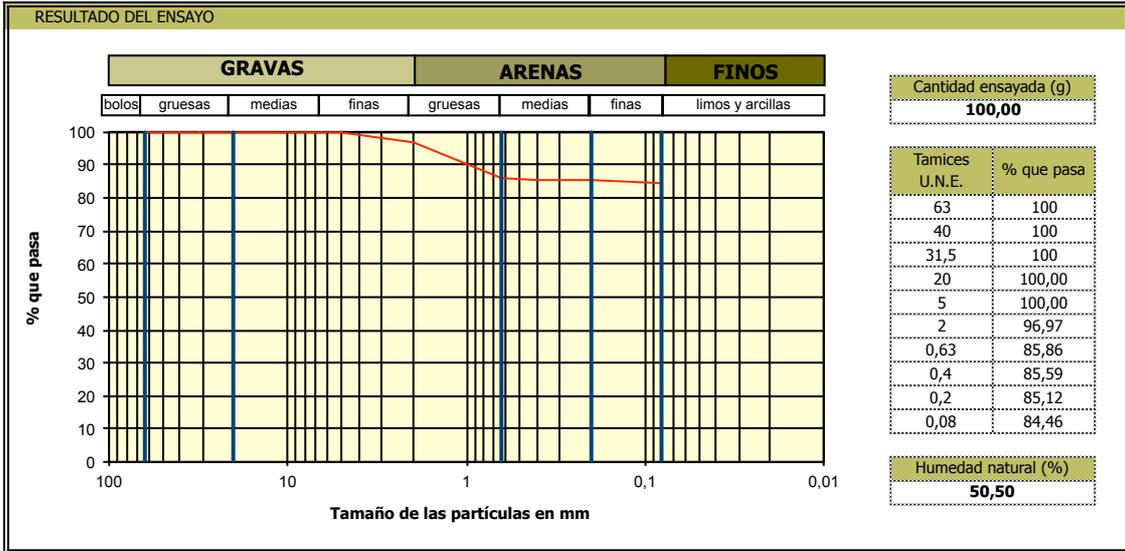
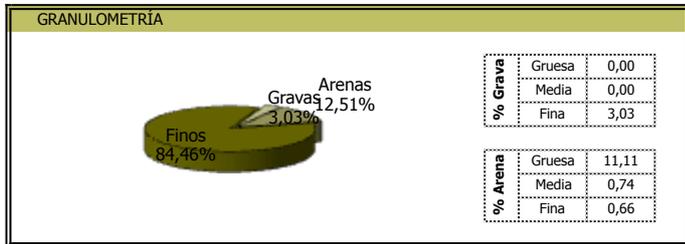
<b>TIPO DE MUESTRA</b>
Muestra Alterada tomada de S-2. Cota: de 0,50 m a 1,00 m.

<b>LÍMITES DE ATTERBERG</b>	
LÍMITE LÍQUIDO:	<b>51,3</b>
LÍMITE PLÁSTICO:	<b>32,1</b>
ÍNDICE DE PLASTICIDAD:	<b>19,2</b>

<b>CLASIFICACIÓN U.S.C.S.</b>	
<b>MH</b>	Limo alta plasticidad con arena

<b>CONTENIDO EN SULFATOS</b>	
(Se ha llevado a cabo un análisis cuantitativo de la muestra )	
<b>4939 mg/kg</b>	
Equivalente a: 0,4939 %	
Tipo de exposición Qb (Ataque medio)

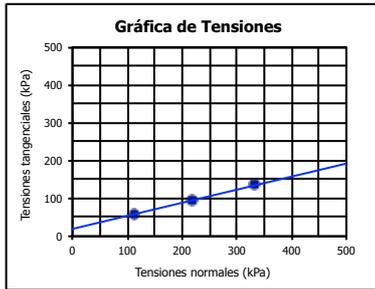
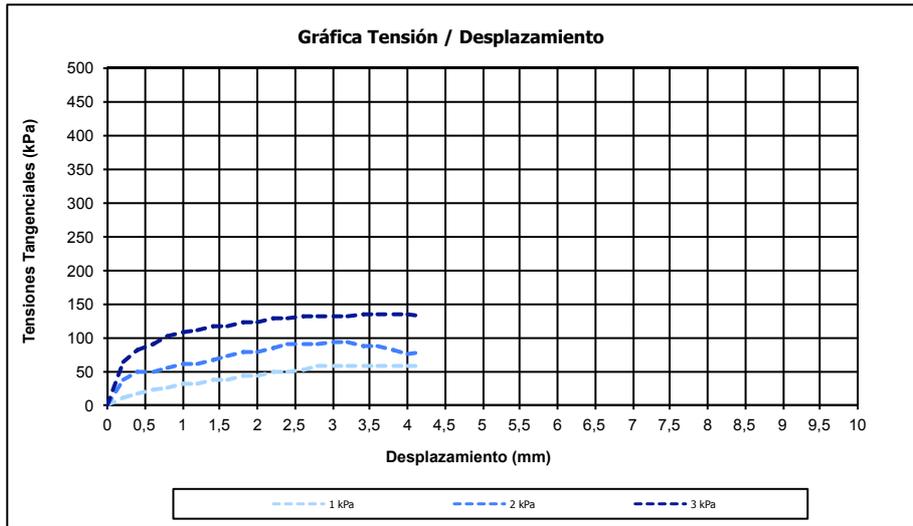
<b>TIPO DE MUESTRA</b> MA de sondeo tomado de S-1. Cota: de 2,00 m a 2,50 m.
---

NO CONSOLIDADO / NO DRENADO  
 Tensión Normal (kPa)  
 Tensión Tangencial (kPa)  
 Humedad Inicial (%)  
 Humedad Final (%)  
 Densidad Aparente (g/cm<sup>3</sup>)  
 Densidad Seca (g/cm<sup>3</sup>)  
 Área / Volumen de la Pastilla  
 Velocidad

Probeta 1	Probeta 2	Probeta 3
113,05	217,34	333,39
59,71	92,37	135,79
21,33	24,87	19,36
20,95	20,62	13,92
1,73	1,78	1,86
1,43	1,42	1,56
19,63 cm <sup>2</sup> / 39,26 cm <sup>3</sup>		
0,10 mm/min

$c$ Cohesión (kPa / kg/cm <sup>2</sup> )	<b>19 / 0,2</b>	$\gamma$ Densidad Aparente (g/cm <sup>3</sup> )	<b>1,79</b>
$\phi$ Angulo Rozamiento (°)	<b>19</b>	$\delta$ Densidad Seca (g/cm <sup>3</sup> )	<b>1,47</b>

Los parámetros internos de estos materiales serían de 15 y 19° para el ángulo de rozamiento y de entre 19 y 37 Kpa para la cohesión, con una densidad aparente de 1,79 g/cm<sup>3</sup>.

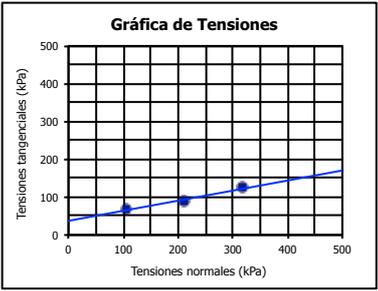
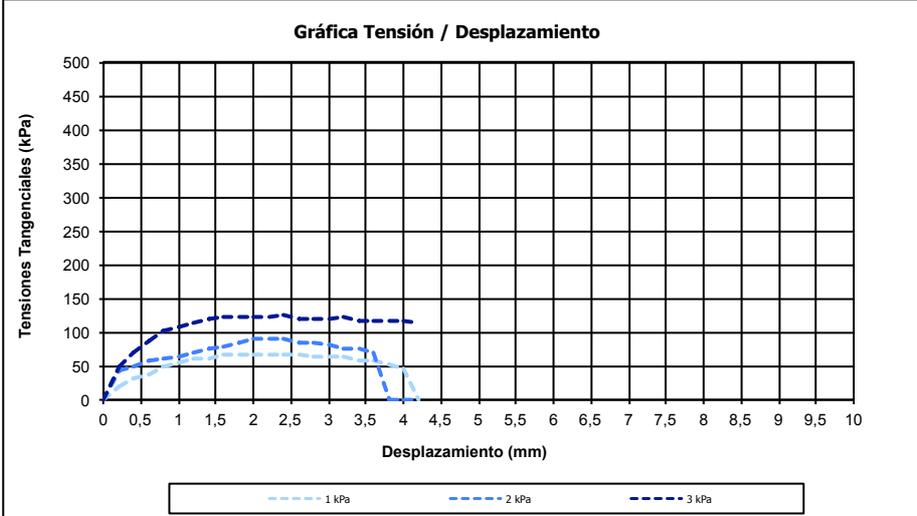
<b>TIPO DE MUESTRA</b> MA de sondeo tomado de S-1. Cota: de 4,00 m a 4,50 m.
---

NO CONSOLIDADO / NO DRENADO

Tensión Normal (kPa)	106,89	212,64	318,96
Tensión Tangencial (kPa)	67,78	90,37	124,26
Humedad Inicial (%)	36,14	32,93	31,65
Humedad Final (%)	35,72	28,42	25,65
Densidad Aparente (g/cm <sup>3</sup> )	1,73	1,78	1,86
Densidad Seca (g/cm <sup>3</sup> )	1,27	1,34	1,41
Área / Volumen de la Pastilla	19,63 cm <sup>2</sup> / 39,26 cm <sup>3</sup>		
Velocidad	0,10 mm/min

$c$ Cohesión (kPa / kg/cm <sup>2</sup> )	<b>37 / 0,4</b>	$\gamma$ Densidad Aparente (g/cm <sup>3</sup> )	<b>1,79</b>
$\phi$ Angulo Rozamiento (°)	<b>15</b>	$\delta$ Densidad Seca (g/cm <sup>3</sup> )	<b>1,34</b>
